华南金属表面处理中心三旧改造项目（一期）

水土保持监测总结报告

编制单位：佛山市德良水保环境工程有限公司

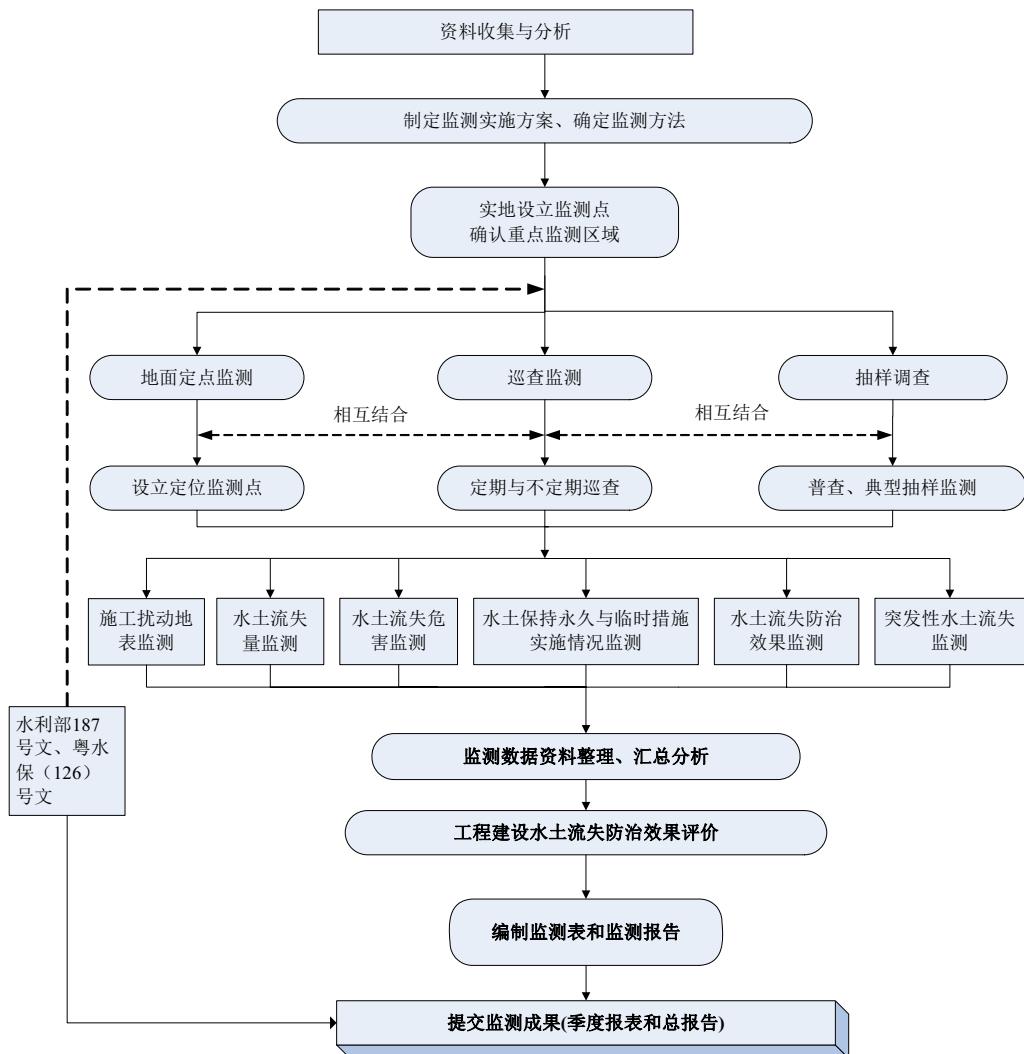
图1-2技术路线图

根据水利部行业标准《水土保持监测技术规程(SL277-2002)》，结合本项目工程的实际情况确定监测技术路线，力求使用经济适用和可操作性强的监测技术路线。通过前期调研分析，确定本项目水土保持监测技术路线图见图 1-2。

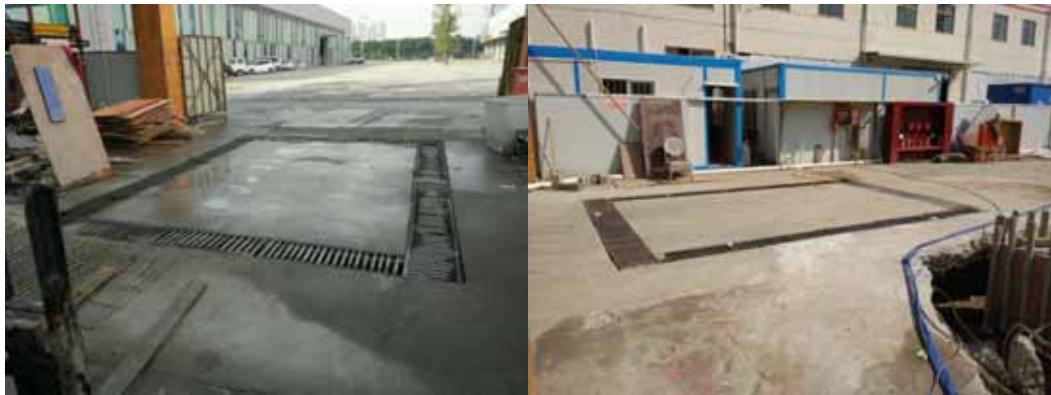
图4-1 出入口洗车池

一、主体工程区集水井（新增）较方案设计减少了 2 个，临时排水沟较方案设计减少了 296m，由于本工程为三旧改造工程，因此在施工过程中项目区地表

均已硬化，仅在出入口处修建了1个洗车池和沉沙池，减少了其余水保措施，节约成本。

综上所述，工程根据施工时的实际情况，所实施的水土保持措施工程量与方案设计具有一定的变化，但基本符合水土保持方案设计要求，有效控制了项目区的水土流失，未对场地周边造成水土流失危害。现场防治情况见图4-1。

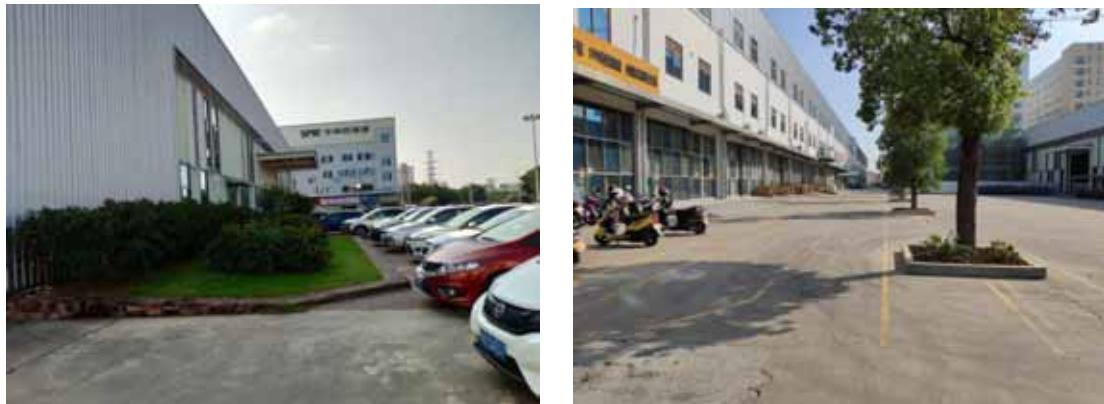
图 4-4 绿化现状

主体工程区景观绿化面积较方案设计减少了0.08hm²。

通过对项目区巡视以及典型样地调查，施工扰动区域可绿化部分植被恢复良好，植物措施成活率 99%以上，未发现大面积裸露地表，土壤活土层保存完整，水土保持作用明显。

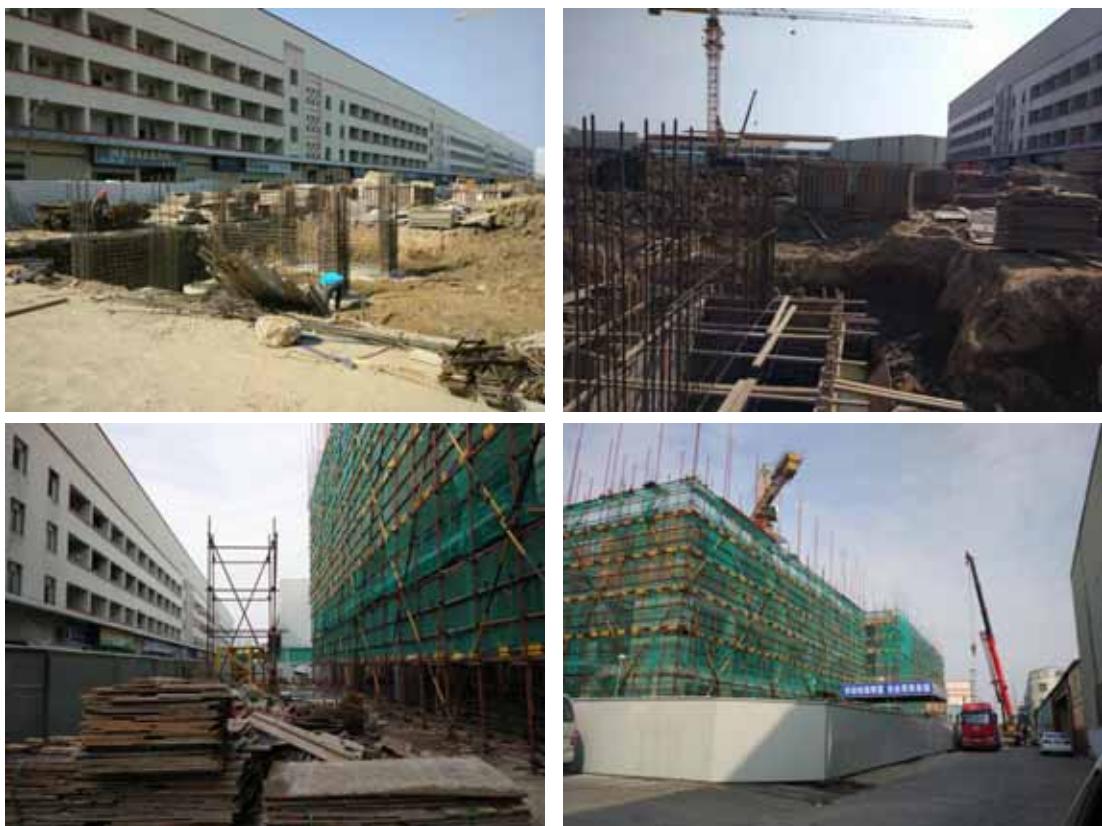
图 5-1 项目现场施工情况

华南金属表面处理中心三旧改造项目（一期）所在区域地势平坦，人为侵蚀类型较为单一，主要为地基开挖、管线施工以及施工期地表裸露等因降雨引发的面蚀、冲蚀等。水土流失主要集中在前期基坑开挖阶段和后期绿化施工阶段，水土流失主要集中在雨季，主要集中在主体工程区。

项目施工过程中，主体工程区布设沉沙池等临时措施，有效减小了水土流失量。

通过对土壤流失量的分析得出，施工过程中水土流失得到较好的控制，建设单位在施工过程中实施的沉沙池以及道路硬化等措施起到了很好的水土保持效果。

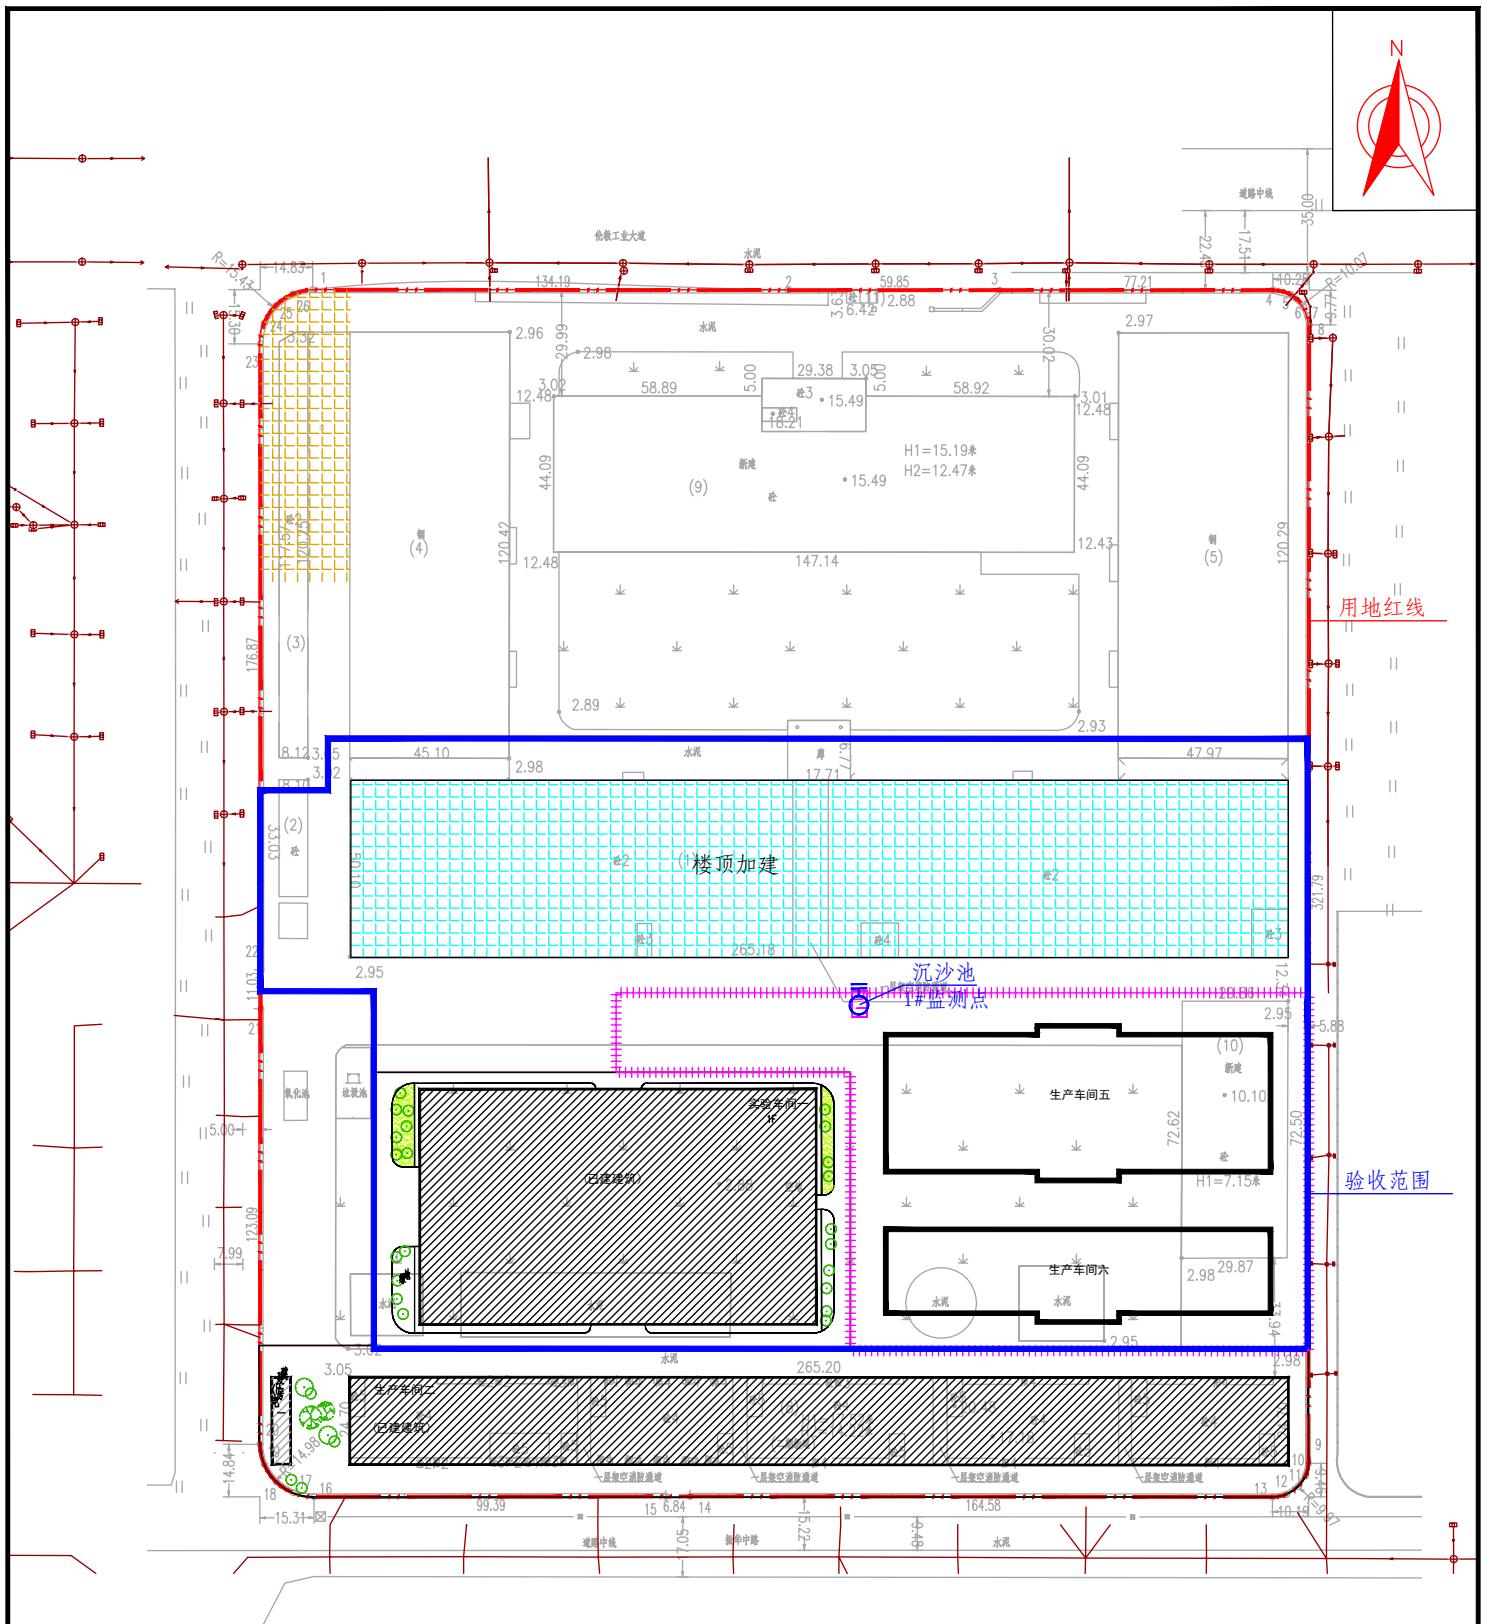
审定	罗盈仙	华南金属表面处理中心	水保 验收
审查		三旧改造项目	
校核		一期防治措施布置图	
设计		监测点布置图	
制图			
资质证号		比例	日期 2018.12
		图号	JXC-02

序号	措施名称	单位	数量	图例
1	沉沙池	个	1.00	(1)
